Punere în siguranță drum DJ 109F km 10+370 pentru diminuarea riscului de blocare a acestuia din cauza căderii blocurilor de rocă de pe versantul adiacent

ing. George CORBESCU – Project Manager Departamentul Tehnic,
Geobrugg AG Geohazard Solutions

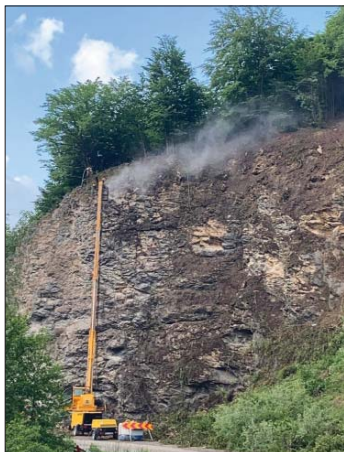
Foto 2: Realizarea ancorajelor la înălțime premergător instalării sistemului activ Tecco® G65/3

Sistemul activ de stabilizare tip Tecco® G65/3, realizat din plasă din oțel de înaltă rezistență ancorată, a fost instalat în zona din stânga, adiacentă drumului, acolo unde înălțimea medie a versantului nu a depășit 18 - 20 m. Elementele de rezistență principale ale sistemului (plasa din oțel și elementele de conectare, plăcile de ancoraj, tije de ancoraj) au fost dimensionate ținându-se cont de condițiile geologo-tehnice specifice zonei. La alegerea tipului de plasă realizată din oțel aliat de înaltă rezistență (rezistența minimă la tracțiune - 1.770 N/mm²) s-a ținut cont și de performanța protecției anticorozive pentru a conferi soluției proiectate o durată de viață de ordinul zecilor de ani. Plasa îmbracă în mod optim suprafața neregulată de rocă și facilitează libera alegere a poziționării ancorelor, permițând astfel adaptarea optimă a ancorajului, conform situației și topografiei specifice proiectului. Tensionarea activă a sistemului s-a realizat prin strângerea piuliței tije de ancoraj la forța predefinită de 50 kN.

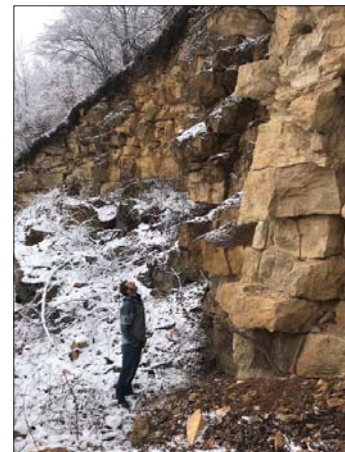
Principala zonă-sursă a desprinderilor de blocuri de rocă a constituit-o zona de coamă a versantului unde sunt prezente bancuri de calcar compact, dar separate prin planuri de stratificație (foto 1). Exploatarea nesistematică a calcarului - de altfel, cu calități tehnologice foarte bune pentru industria varului - a condus la dislocarea de blocuri ce ulterior au ajuns pe drumul județean.

Foto 1: Zona-sursă pentru căderile de blocuri de rocă

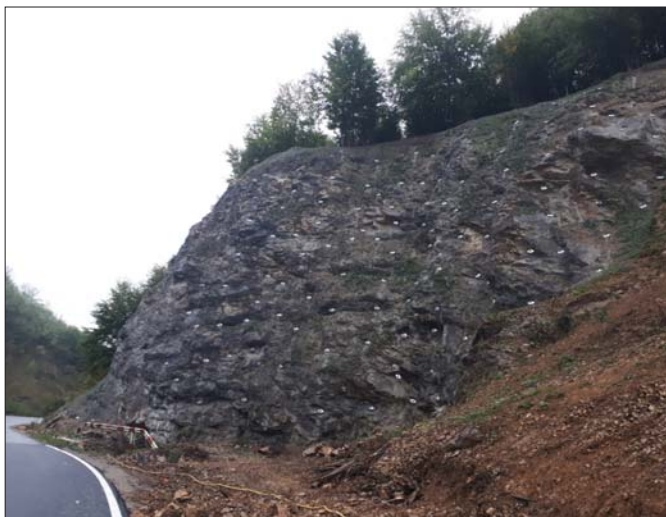
Foto 3: Versantul stânga stabilizat și protejat activ cu sistemul activ Tecco® G65/3 tip plasă ancorată de înaltă performanță

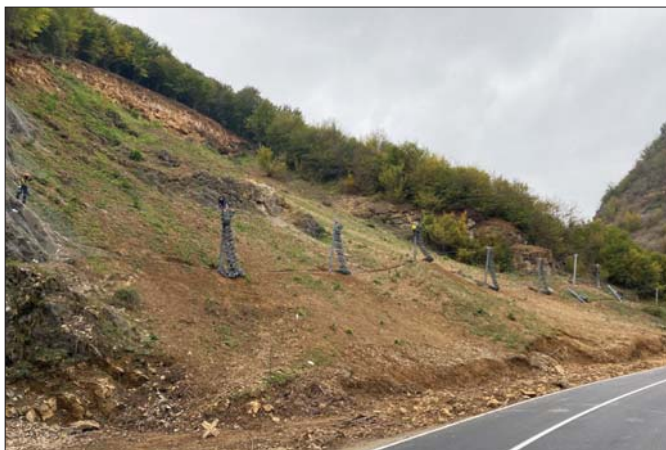
Foto 4: Instalarea montanșilor barierei RXE-1000, montanși cu plasa preasamblată

Pe sectorul din dreapta al lucrării, acolo unde versantul-sursă se află la o distanță considerabilă față de partea carosabilă, s-au implementat structuri de retenție de tipul barierei flexibile de protecție împotriva căderii blocurilor de rocă. Analiza de propagare a fost realizată prin simulare computerizată, cu un model digital folosind programul Rockfall 6.1. Astfel, pe baza profilurilor cinematice considerate, s-a decis implementarea a două bariere: o barieră de 1.000 kJ de tip RXE-1000 cu L = 74 m și H = 4,0 m și respectiv una de 500 kJ de tip RXE-500-LA cu L = 35 m și H = 3,0 m. Suprapunerea acestora s-a făcut pe o lungime de 8 m. Barierele RXE oferă avantajul unei alungiri minime în cazul unui impact cu 100% din energia proiectată, fapt demonstrat prin teste la scara de 1:1 prin cădere liberă, teste certificate de către organisme independente.

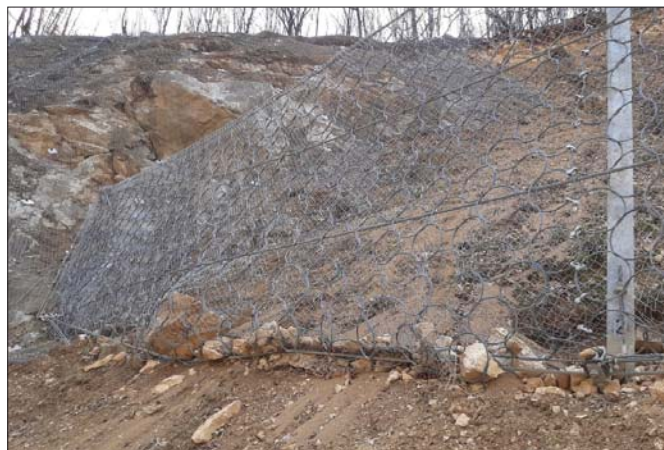
Foto 5: Bloc de rocă de 0,5 m³ reținut în spatele barierei RXE-1000

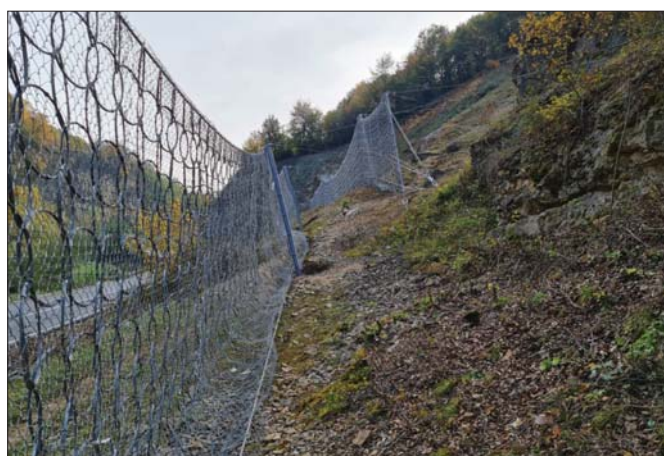
Foto 6: Vedere laterală cu suprapunerea sistemelor RXE-500-LA și RXE-1000

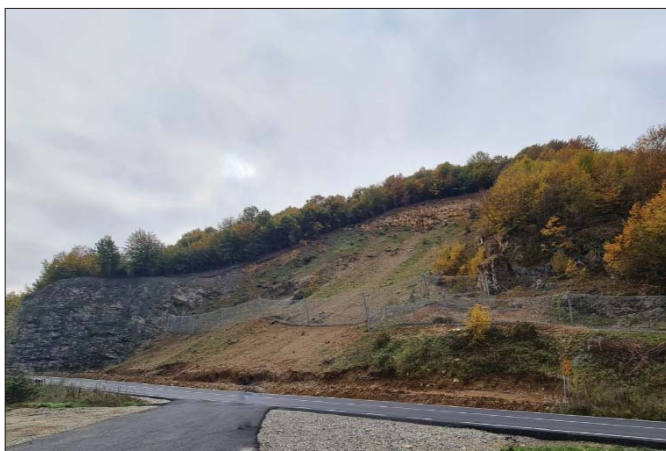
Foto 7: Fotografie de ansamblu a lucrărilor implementate
